**Faunistische Untersuchungen**  
im Rahmen des  
**Neubau 110-kV-Anschlussleitung Erfurter Kreuz**

**Bearbeitungsstand:** Juni 2021

Für den Neubau einer 110-KV-Anschlussleitung im Bereich des Gewerbegebietes Erfurter Kreuz wird das Planfeststellungsverfahren vorbereitet. Als eine der Grundlagen für den Landschaftspflegerischen Begleitplan (LBP) sowie den Artenschutzfachbeitrag (AFB) wurden von der UNB des ILM-Kreises faunistische Untersuchungen gefordert. Die Untersuchung der Amphibienfauna in einem Korridor von 200 m beidseitig der geplanten Trasse (siehe Abb. 1) wird mit dieser Studie vorgelegt. Neben der kartografischen und textlichen Darstellung und Bewertung der Ergebnisse werden Hinweise zu möglichen Konflikten und deren Vermeidung bzw. Minderung erarbeitet.

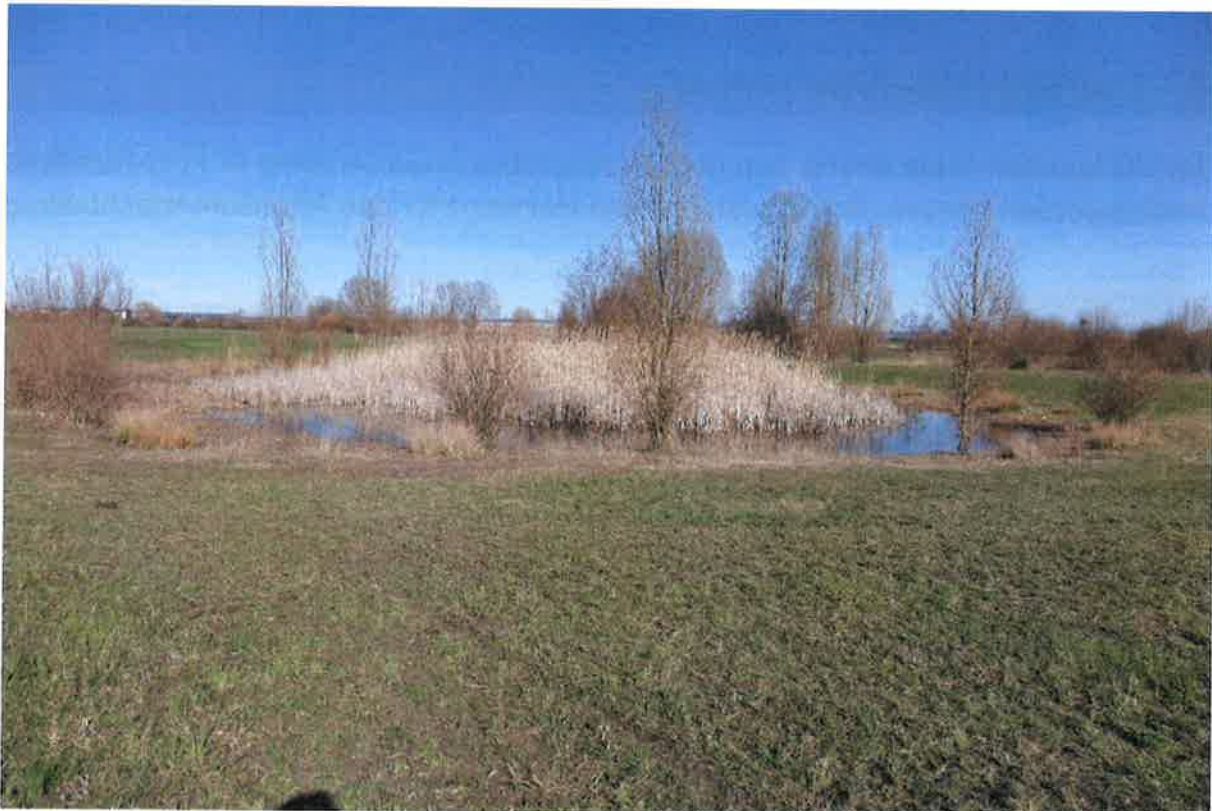
Abb. 2: Blick auf das Kleingewässer A Ende März. (Aufn. 30.03.2021, C. Serfling)

- Keinerlei Beeinträchtigung des Laichgewässers (Kleingewässer A) und seines nahen Umfeldes (20 m Radius) im Zeitraum März bis Oktober. Außerhalb dieses Zeitraumes ist eine temporäre Flächeninanspruchnahme im Nahfeld möglich, wobei das Laichgewässer vor jeglichen Eingriffen einschließlich Stoffeinträgen zu schützen ist.

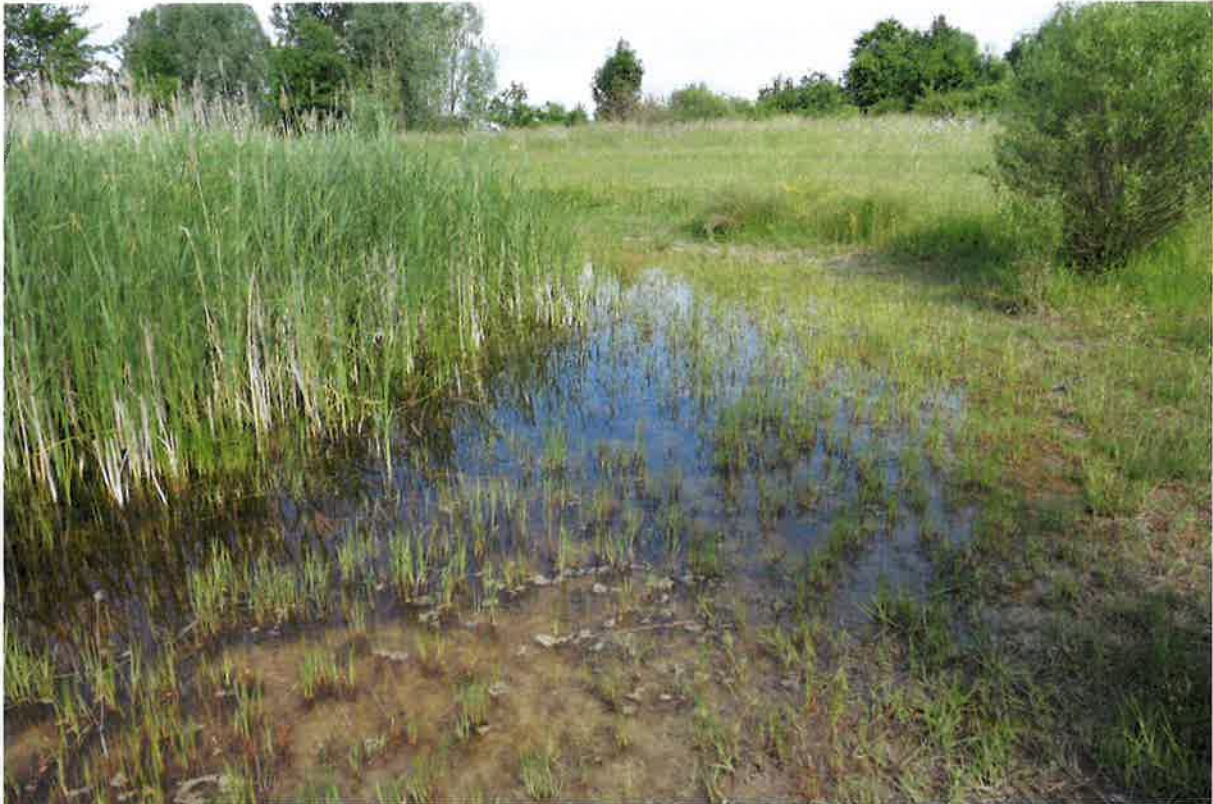
Abb. 3: Mitte Juni war das Gewässer etwas zurückgetrocknet, aber noch ausreichend wasserführend für eine erfolgreiche Reproduktion der Amphibien. (Aufn. 15.06.2021, C. Serfling)

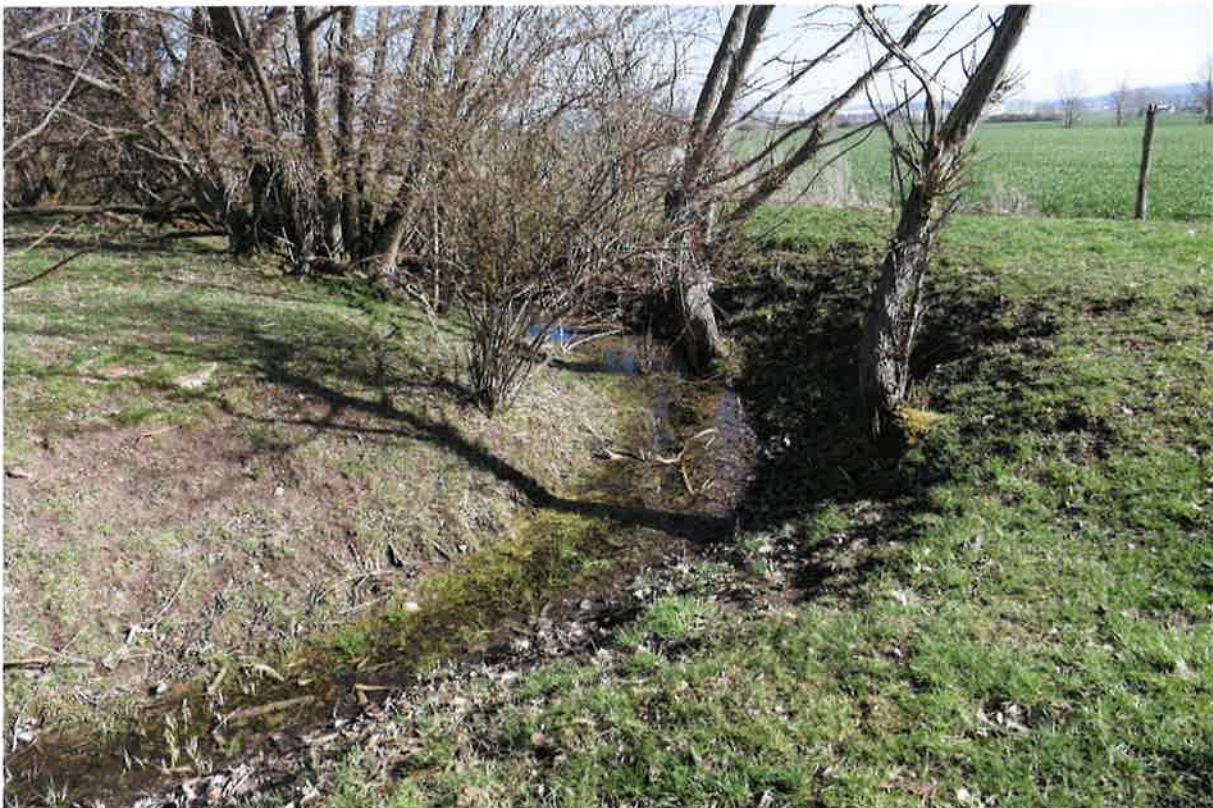
Abb. 4: Grabenabschnitt bereits etwas westlich außerhalb des UG mit Ende März guter Wasserführung. (Aufn. 30.03.2021, C. Serfling)

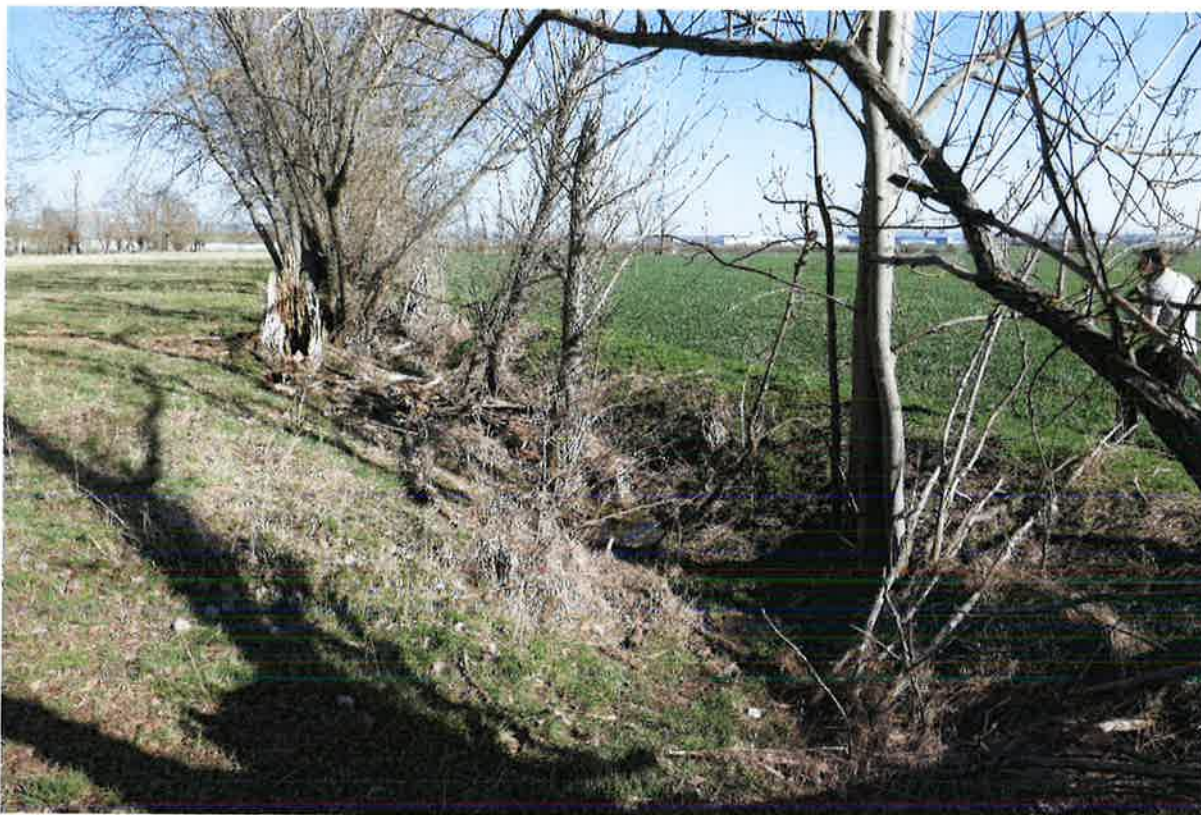
Abb. 5: Grabenverlauf südlich der Pferdeweide. (Aufn. 30.03.2021, C. Serfling)

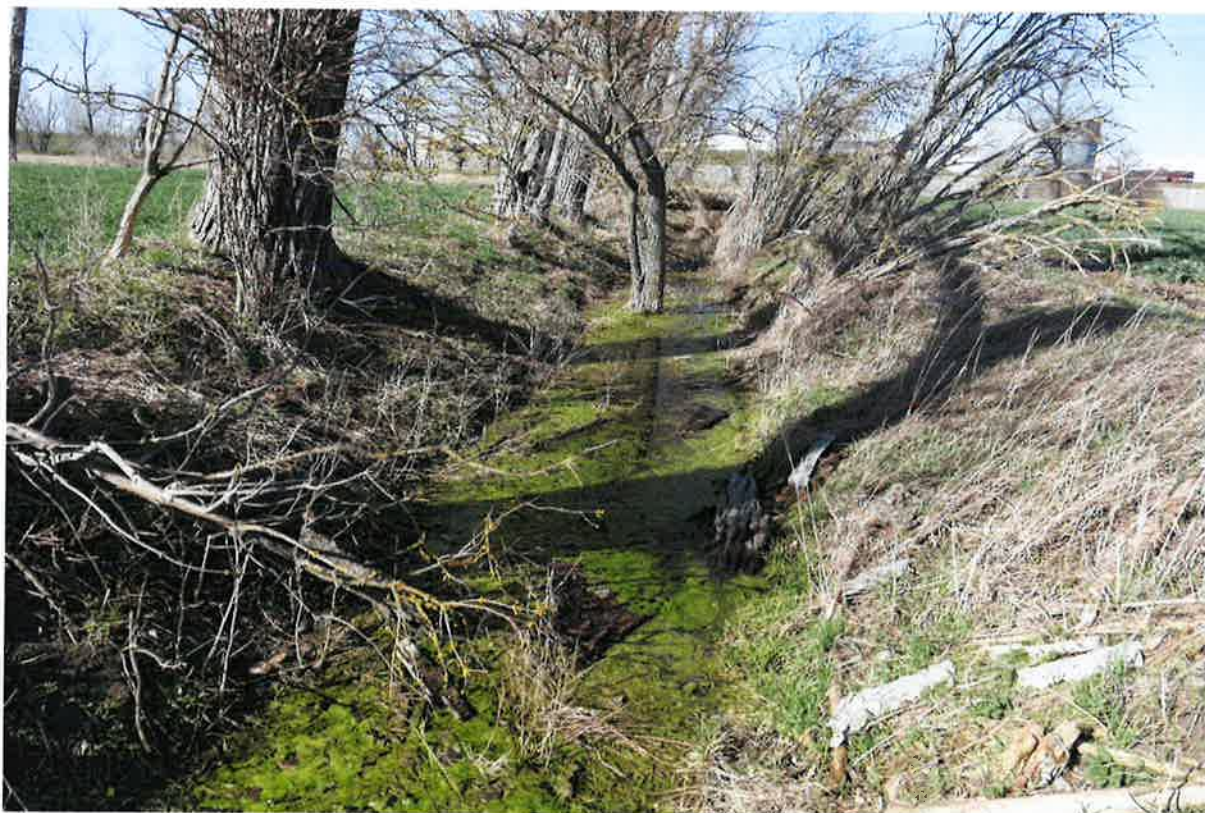
Abb. 6: Nord-Süd verlaufender Graben südöstlich der Pferdeweide mit gutem Wasserstand. (Aufn. 30.03.2021, C. Serfling)

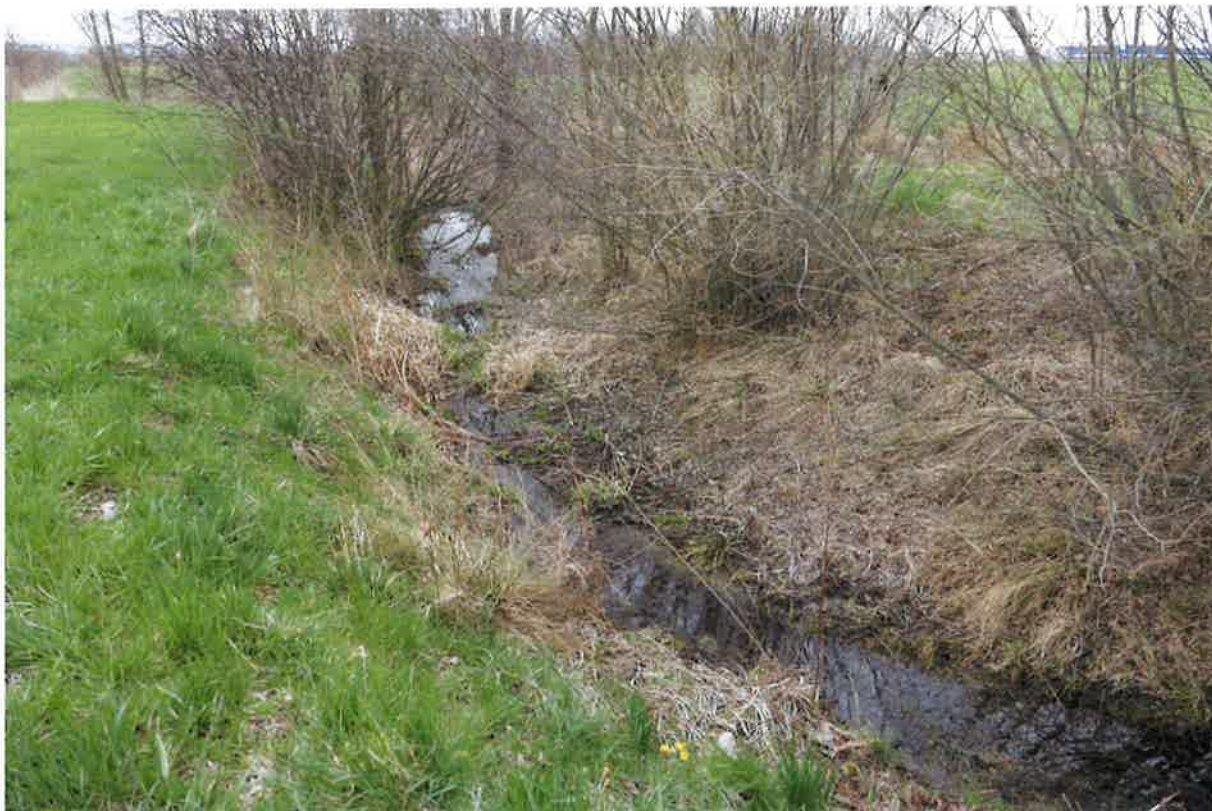
Abb. 7: Bereits Mitte April wies der Rehestädter Bach, wie bereits zur Erstaufnahme Ende März, nur eine geringe Wasserführung auf. (Aufn. 11.04.2021, F. Serfling)

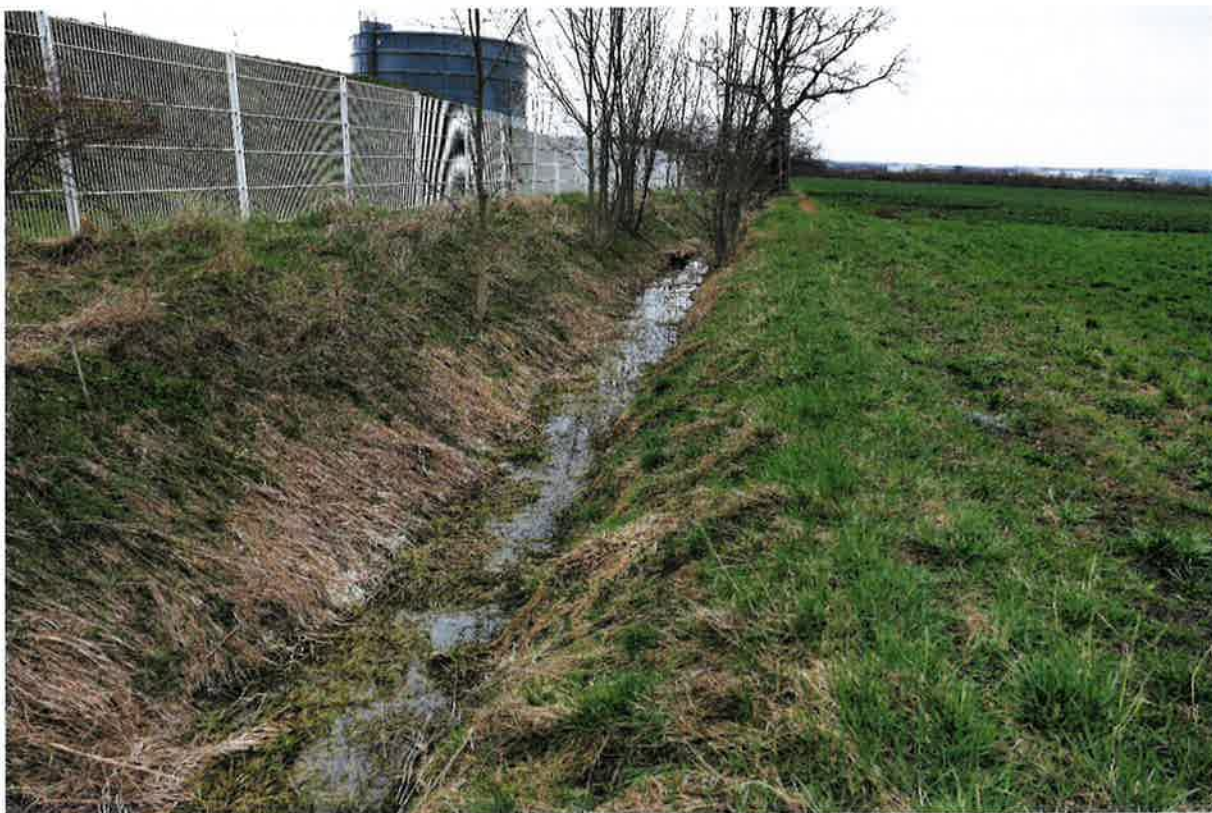
Abb. 8: Der südlich am Gewerbegebiet vorbeiführende Graben war Mitte April noch relativ gut wasserführend. (Aufn. 11.04.2021, F. Serfling)

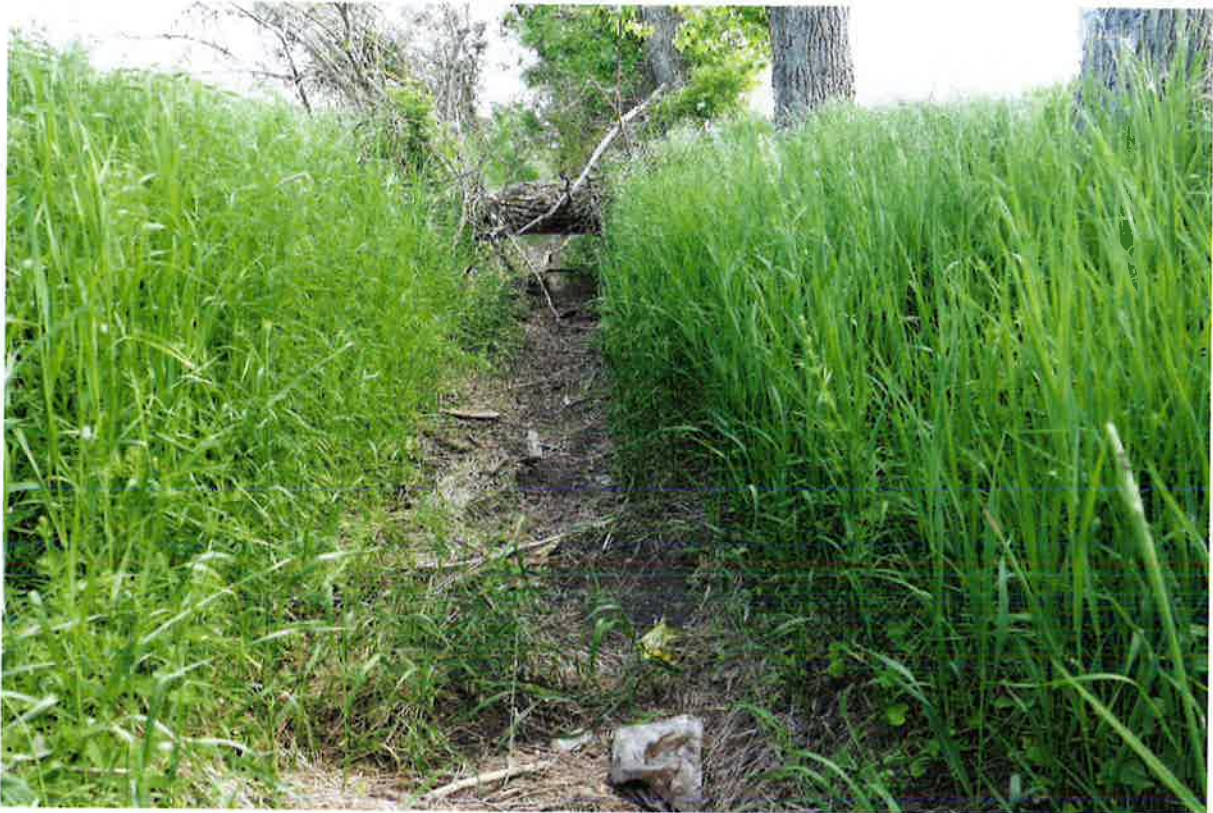
Abb. 9: Mitte Juni waren alle Gräben im UG vollständig trockenengefallen. (Aufn. 15.06.2021, C. Serfling)

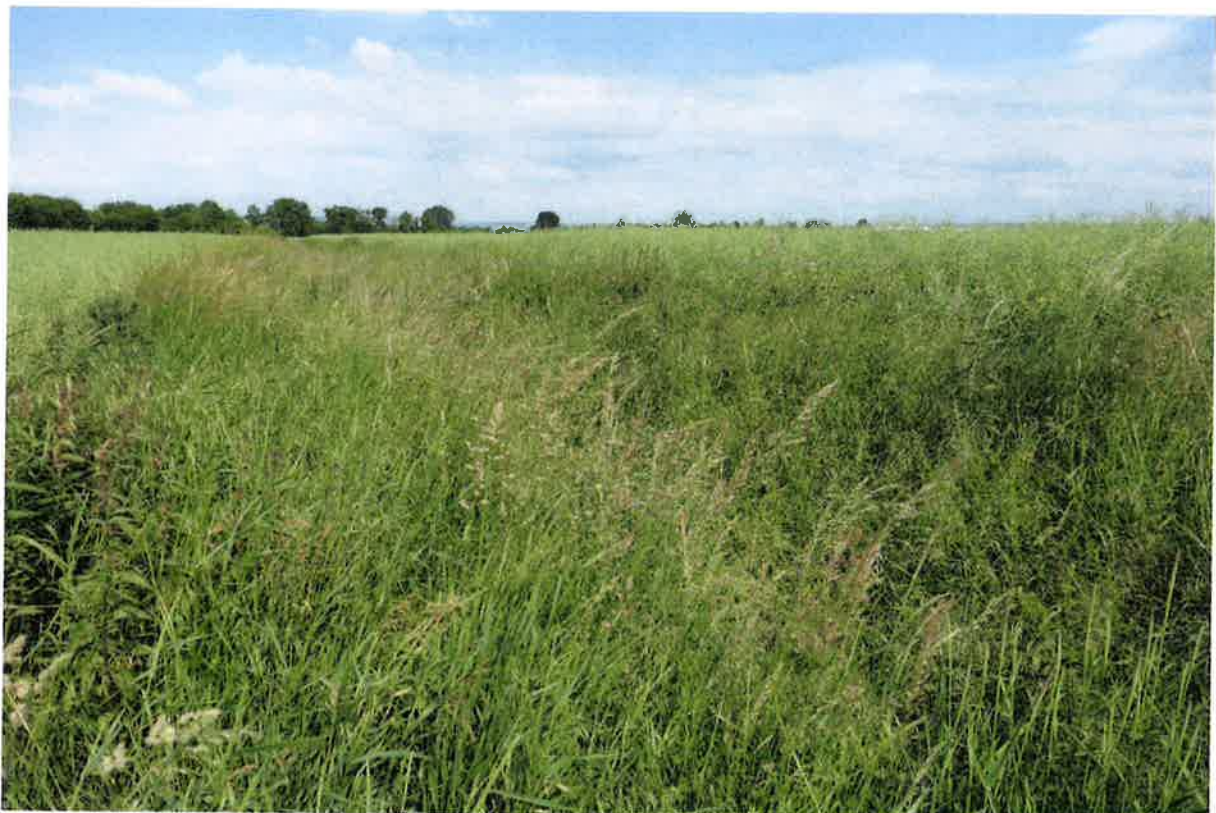
Abb. 10: Der südlich der Pferdeweide das gesamte UG von West nach Ost durchziehende Graben war nicht nur trocken, sondern auch vollständig zugewachsen. (Aufn. 15.06.2021, C. Serfling)
