| Ersatzneubau 110-kV-Freileitung<br>Ebenheim - Bad Langensalza | | | | Integrierter Bestands-, Konflikt- und<br>Maßnahmenplan | | |
| | | | | Karte 1 | | Blatt-Nr. 2 |

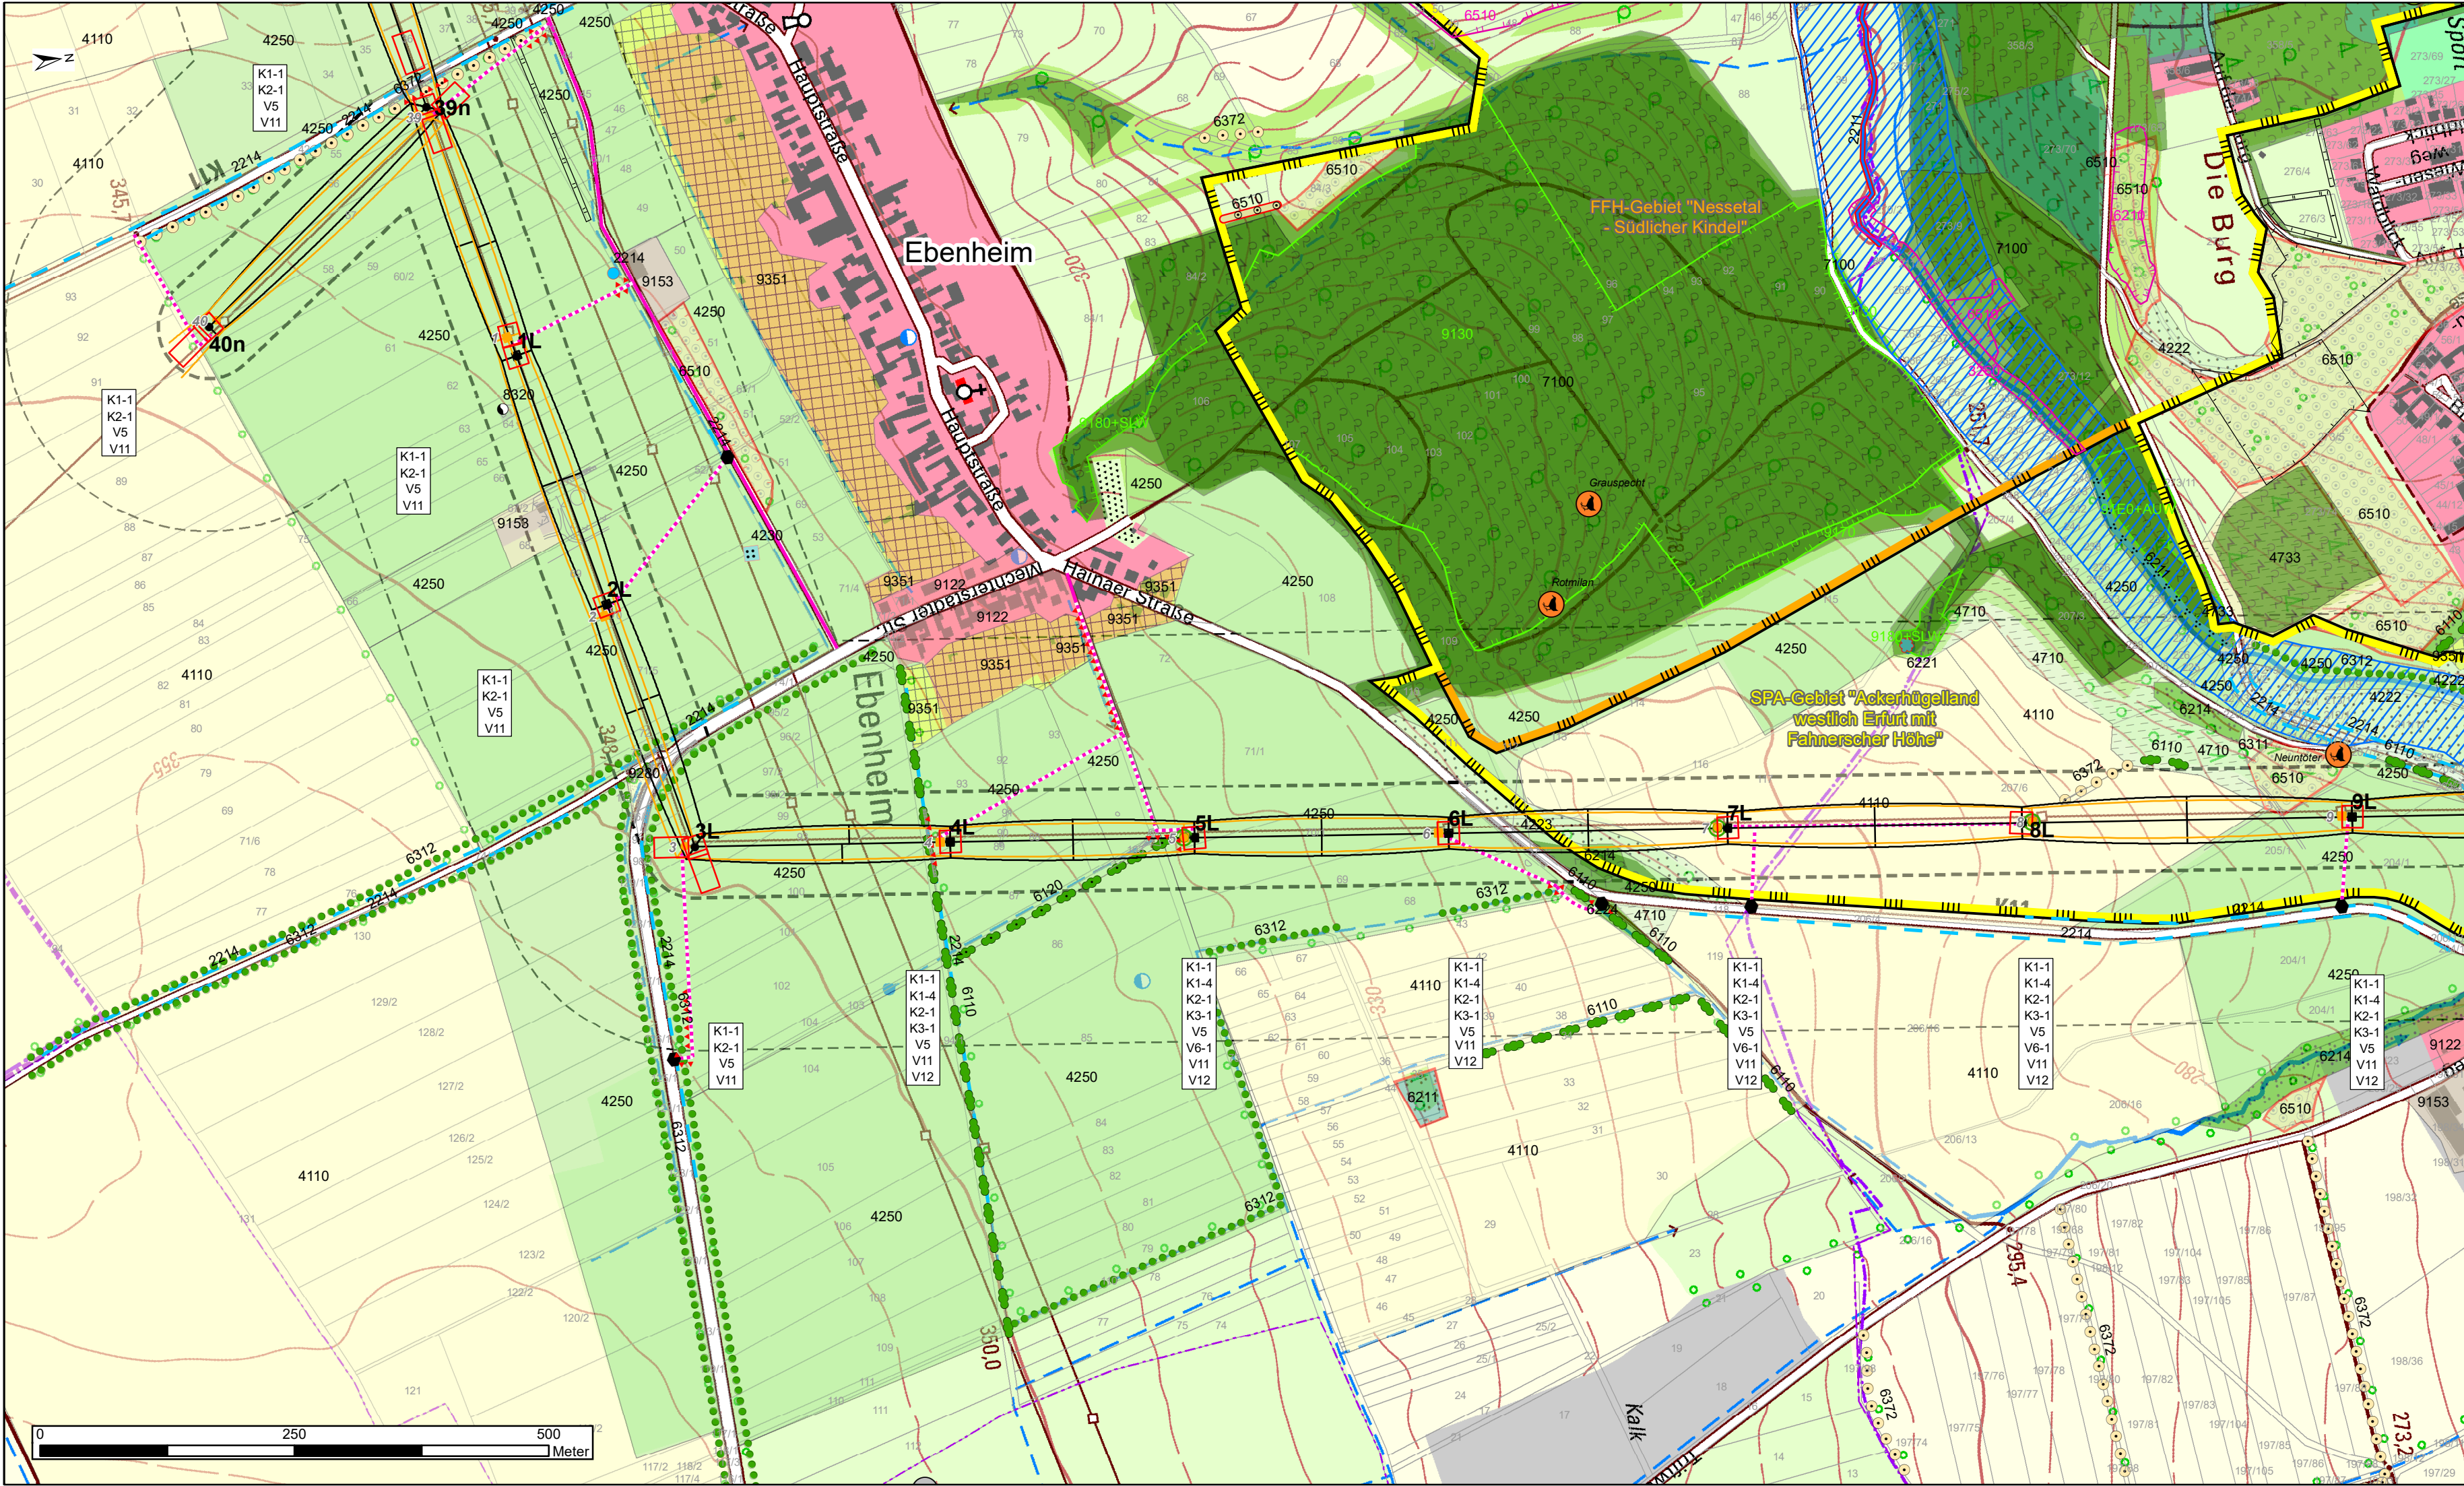
Alle blau markierten Eingriffe und Maßnahmen sowie Kompensationen gelten für alle Masten des Vorhabens und sind in der Karte nicht dargestellt.

- K1-1 Verlust von Boden und Vegetation durch Erhöhung der Mastdimensionierung und -gründung (Mastflächen/ -fundamente)
- K1-2 Beeinträchtigung/ Änderung der Flächennutzung durch Maste/ Mastabstände (Spannfeldlänge, Schutzstreifen)
- K1-3 Verlust von Ersatz(brut)habitaten
- K1-4 Gefährdung durch Vogelkollision an Leiterseilen

- K2-1 Temporärer Vegetationsverlust im Bereich der Bestandsmasten
- K2-2 Temporäre Flächeninanspruchnahme/ ggf. Vegetationsverlust für Baustelleneinrichtung, -erschließung und Montage
- K2-3 Dauerhafter Bodenverlust und -strukurstörung im Bereich der Ersatzneubau- und Rückbaumaste

- K3-1 Gefährdung durch Vogelschlag an Leiterseilen

- V1 Umwelt-/ Ökologische Baubegleitung
- V2 Mastbegutachtung auf Horst- bzw. Nestbesatz
- V3 Standortbegutachtung auf Vorkommen von feldbewohnenden und bodenbrütenden Arten
- V4 Immissionsschutz von Boden und Gewässern
- V5 Funktionsschutz von Boden und Gewässern
- V6-1 Bauzeitenregelung: Fällung/ Rodung und Rückschnitt von Gehölzen
- V6-2 Bauzeitenregelung: Bauausführung
- V7 Ausweisen von Bautabuzonen, Vegetations- und Biotopschutz
- V8 Sicherung von Bau- und Fundamentgruben
- V9 Minimierung Wegeausbau
- V10 Ausbaukriterien Wegeausbesserung/ -ertüchtigung
- V11 Ausbaukriterien temporärer Wegeausbau
- V12 Kollisionsschutz an Leiterseilen
- V13 Schutz vor Florenverfälschung/ Förderung der gebietsheimischen Arten

- M1 Entwicklung Offenland-Lebensraum Steinberg
- M2 Renaturierung Werra zwischen Frankenroda und Falken – BA II

- G1 Rückbau der Baustelleneinrichtungen-, Zwischenlagerflächen, temporären Baustreassen und Flächenwiederherstellung als Acker-, Grün- oder sonstiges Offenland
